Une deuxième vie pour les immeubles des années 70

En janvier 2005, le propriétaire des immeubles Avenue du Midi 9-11 à Fribourg décide de leur rénovation. Ceux-ci resteront habités durant les travaux. Commence alors pour l'architecte, le locataire et l'ouvrier une expérience durant laquelle échanges, précision et respect seront les clés de la réussite.

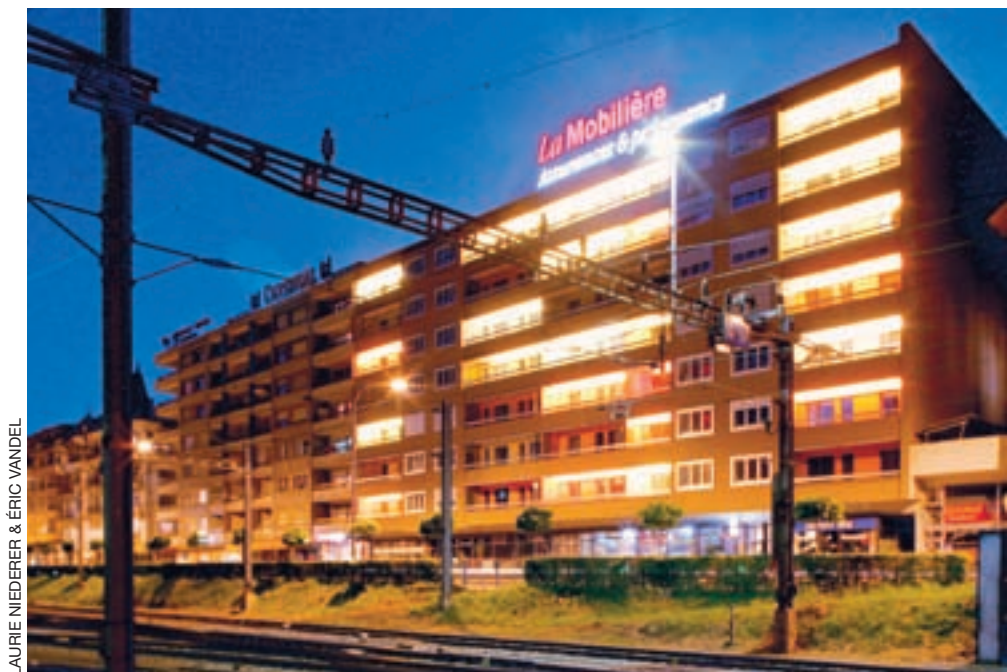
Vue générale de la nouvelle façade côté gare.

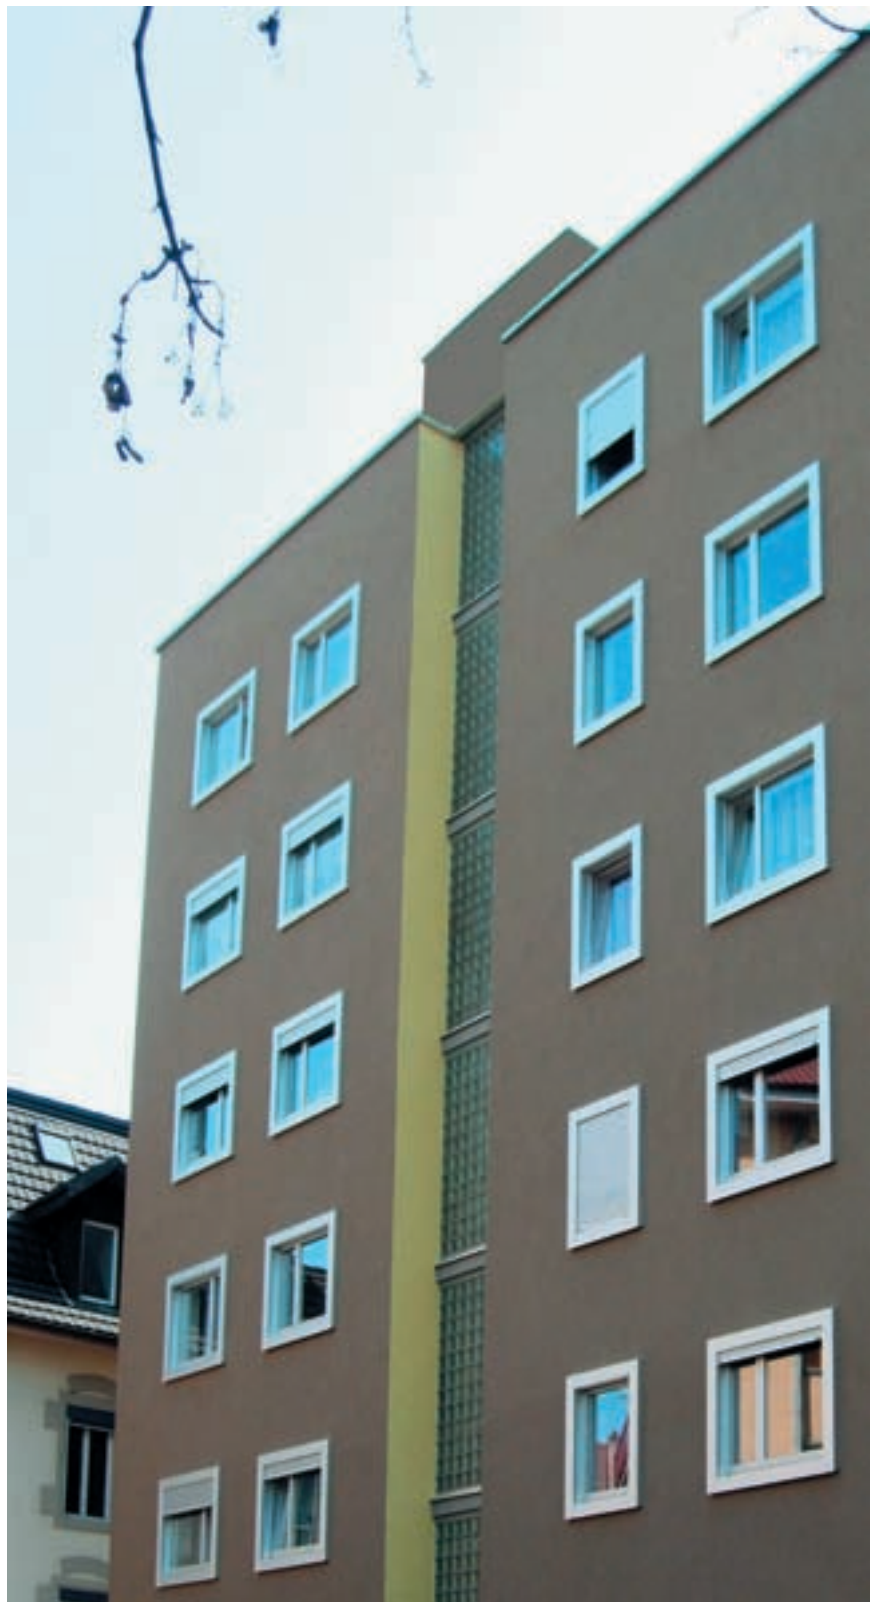
Vue générale de la nouvelle façade ouest.

Le choix de l'isolation périphérique est l'élément générateur du langage architectural. La couche varie de 140 à 180 mm selon les variations de la modénature originale. Elle donne à la surface du bâtiment une nouvelle homogénéité. Son épaisseur est exploitée par la création des fenêtres disposées dans le plan extérieur de l'enveloppe. Il s'agit d'un châssis en aluminium éloxé qui contient la fenêtre en bois-aluminium et le store à rouleau. Cette solution génère une profondeur d'embrasure inhabituelle, qui sera rapidement investie par les habitants.

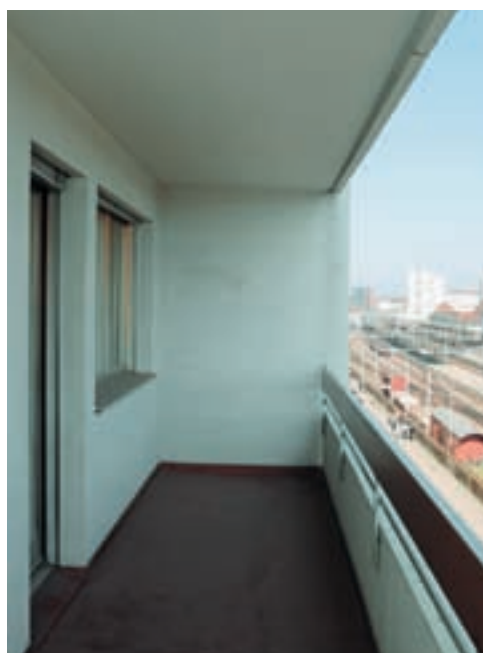
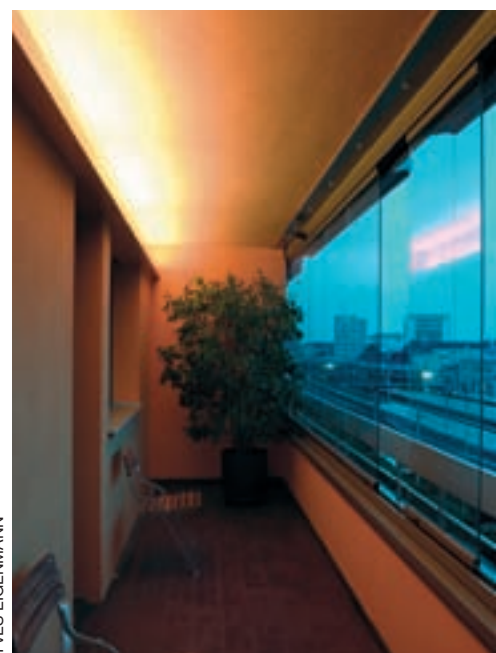
Balcon côté gare avant rénovation et nouvelle loggia vitrée côté gare.

les protégeant du bruit et de la poussière ambiante. La solution d'une fermeture complète avait été écartée, car jugée trop aléatoire à concrétiser: modification du tracé de l'enveloppe thermique, déséquilibre de l'isolation phonique entre étages, et difficulté de donner un véritable statut à l'espace ainsi créé. Un rideau de verre, fait d'éléments mobiles perméables à l'air mais assurant un premier amortissement phonique, est finalement retenu. Il est complété par une couche absorbante au plafond des balcons, destinée à amortir le bruit à l'intérieur de la loggia, et par le remplacement des fenêtres et portes-fenêtres. Celles-ci, désormais au second plan de la façade, sont en bois. L'isolation thermique contre la face arrière est réduite au strict nécessaire, le balcon modifié assurant le rôle d'espace tampon. La protection contre l'éblouissement et l'effet de serre est assurée au premier plan de la façade par des stores en toile commandés de l'intérieur des appartements.

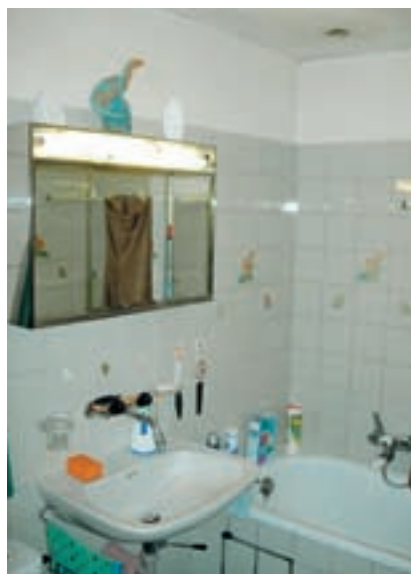
Salle de bains avant rénovation.

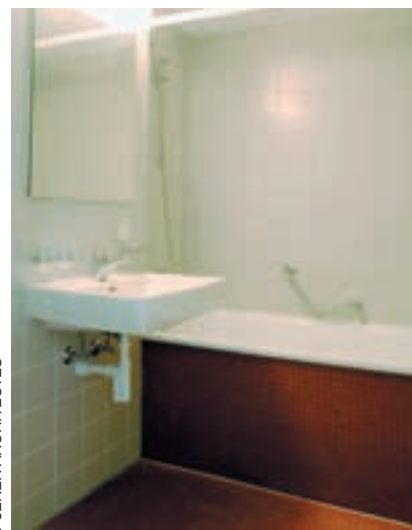
Nouvelle salle de bains, un châssis sanitaire préfabriqué intègre la technique et dissimule le meuble pharmacie.

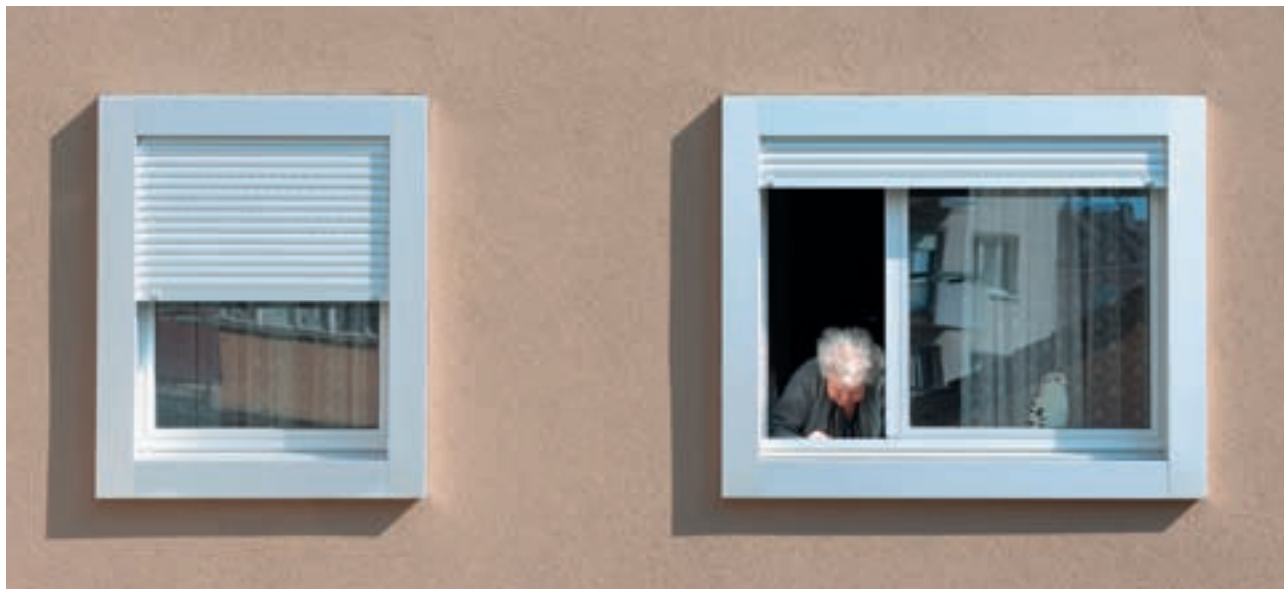
Détail des nouveaux encadrements extérieurs de fenêtres.
